ÉTUDE ET MAITRISE D'ŒUVRE POUR LA CRÉATION D'UN BRAS DE CONTOURNEMENT AU DROIT DU MOULIN DU COULOIR À DOMMARTIN (58)

Type de prestation : Étude + MOE

Client : PNR du Morvan

BRAS DE CONTOURNEMENT DU VEYNON AU MOULIN DU COULOIR À DOMMARTIN (58)

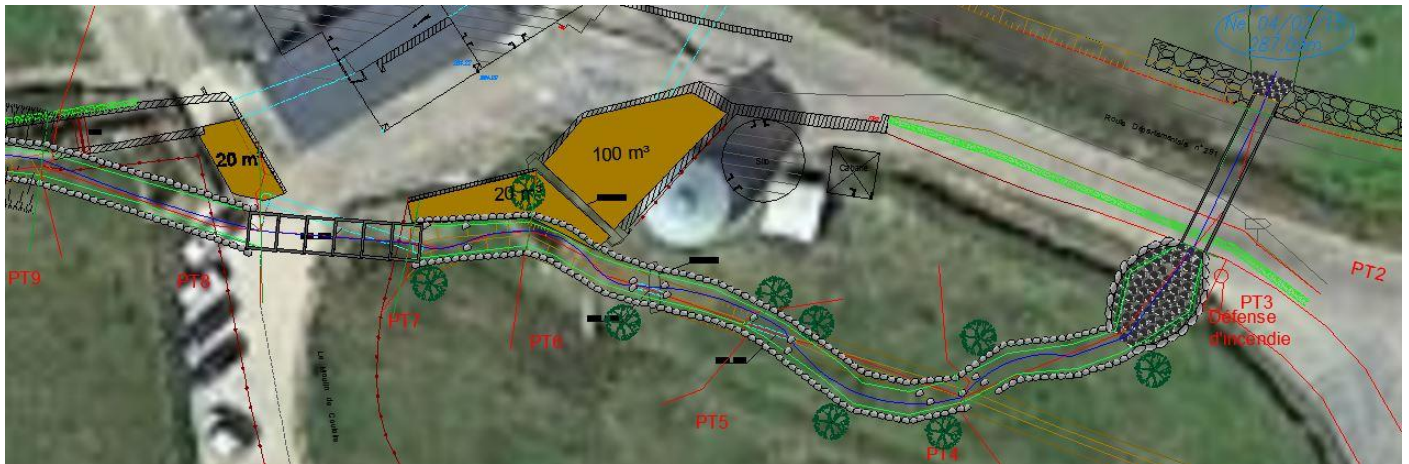
Plan de masse zoomé du bras de contournement du moulin du Couloir

- Création d'un ouvrage de franchissement dans la digue de retenue sous la RD291,
- Création d'un bras de contournement, dans le pré en aval pour confluer avec :
 - le canal de fuite du moulin après le franchissement par une buse cadre du chemin privé de la minoterie,
 - puis avec le bras de décharge du bras actuel qui a été court-circuité en régime moyen et à l'étiage jusqu'à la crue annuelle.

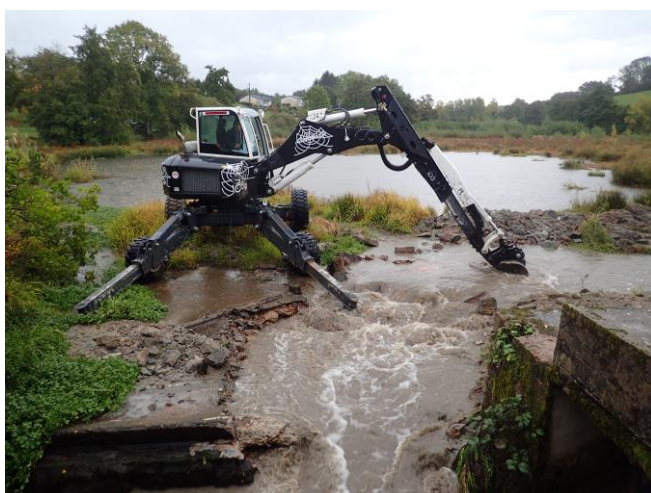
Arasement du seuil du moulin

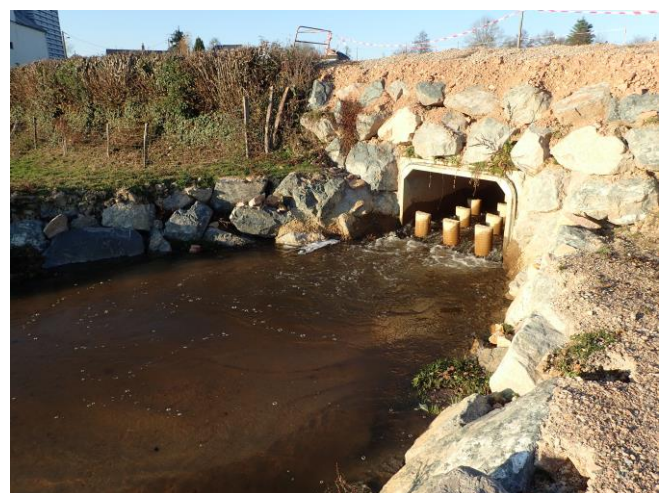
Rampe à macro-rugosités sous pont cadre de la RD291

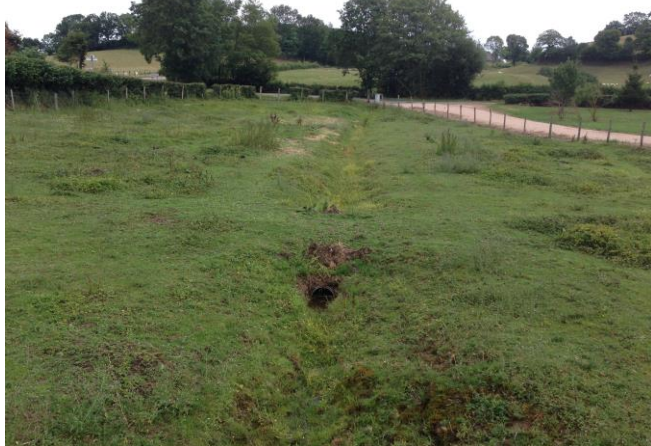
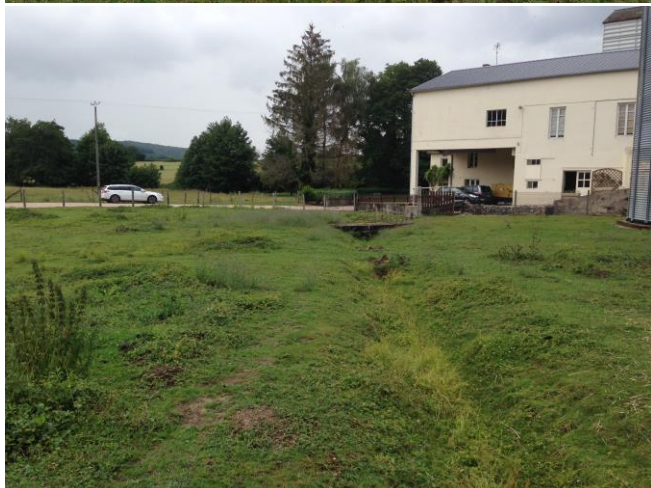
Photos de l'état initial

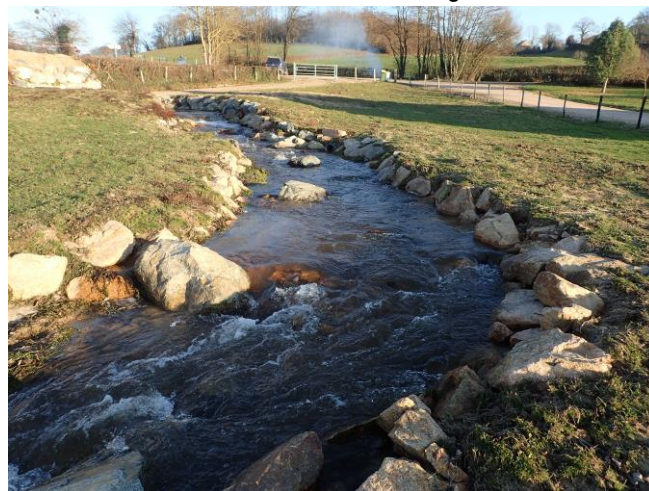
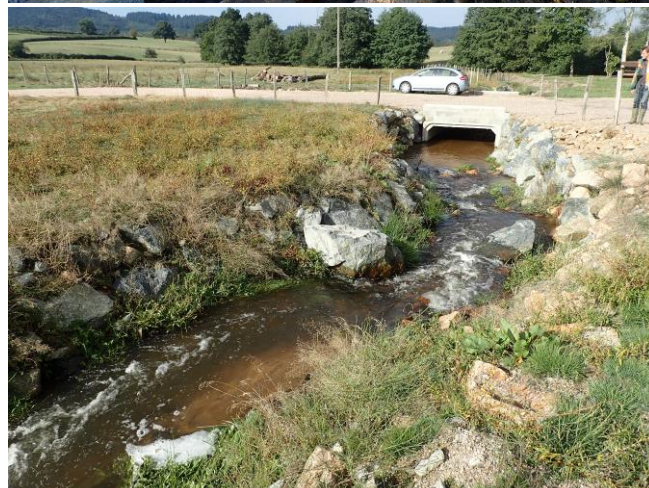
Photos de l'état aménagé

Scénario 1 : Aménagement de la chute du déversoir - Scénario 2 : Création d'un bras de contournement par transparence dans la digue de la retenue.

Photomontages des scénarios RCE sur le Veillon au moulin du Couloir - AVP 2014 PNR, du Morvan (58)

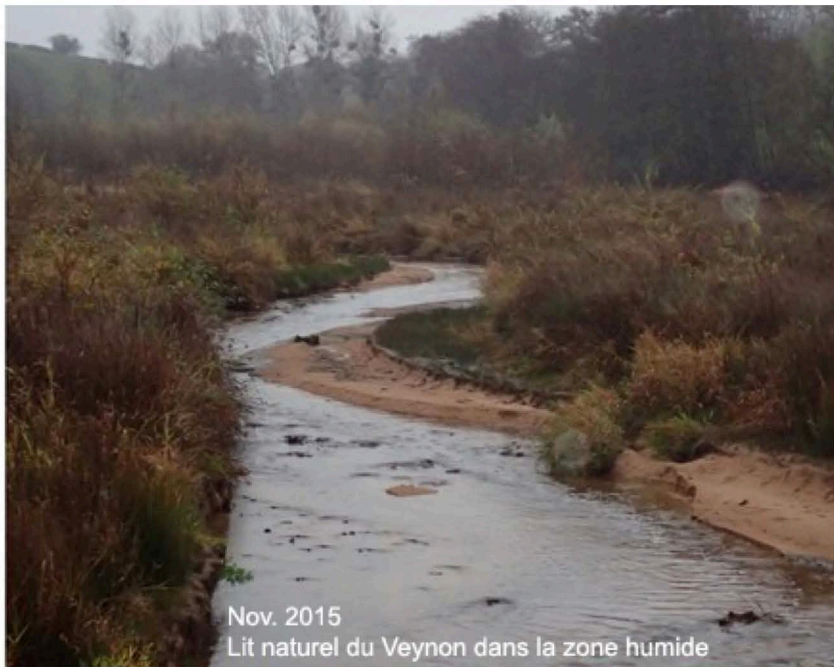
Nov. 2015
Lit naturel du Veynon dans la zone humide

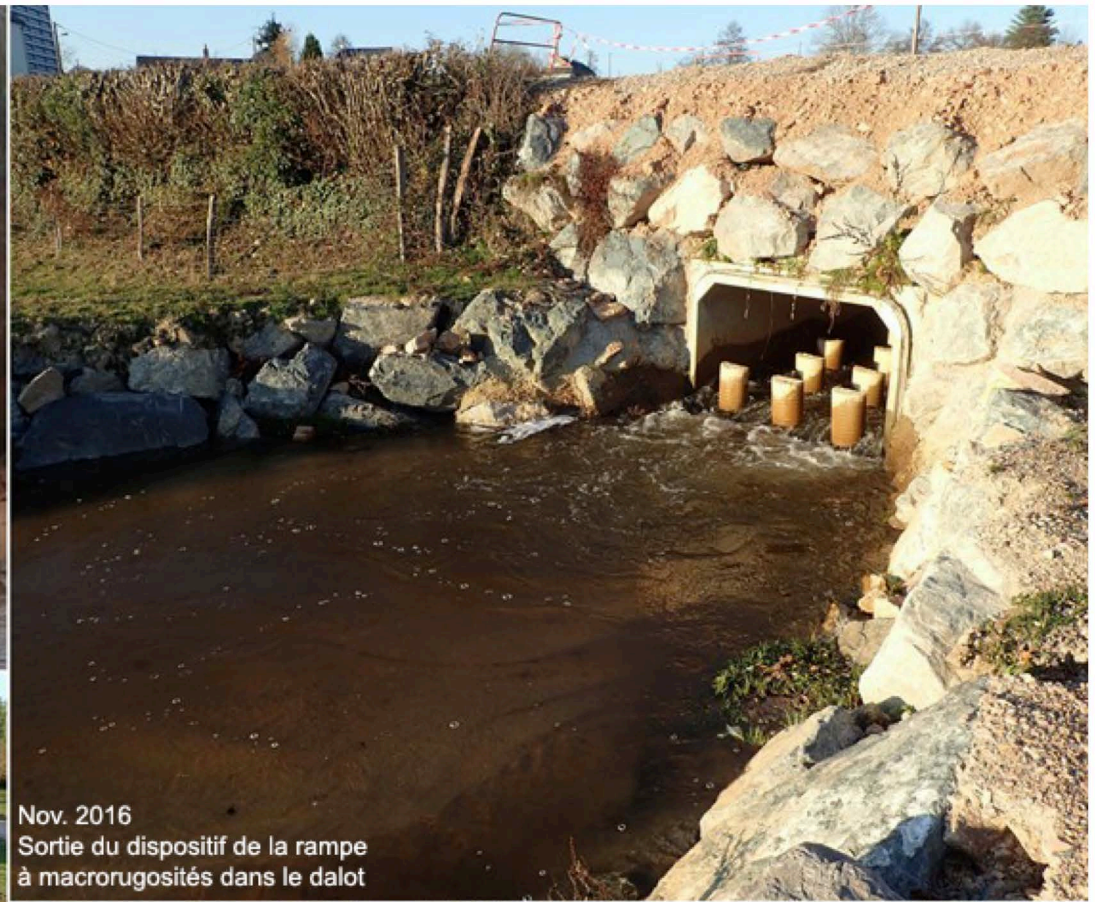
Nov. 2016
Sortie du dispositif de la rampe à macrorugosités dans le dalot

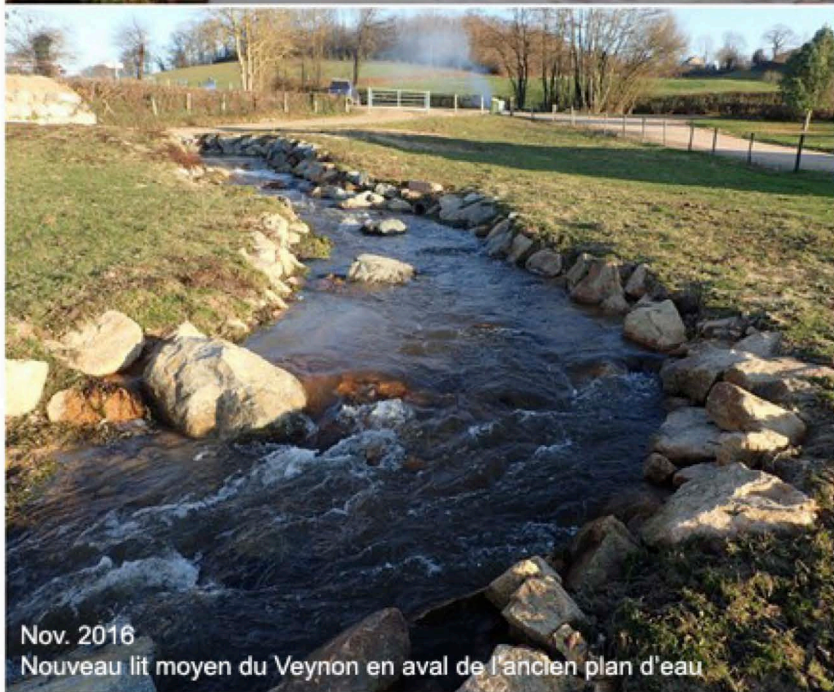
Nov. 2016
Nouveau lit moyen du Veynon en aval de l'ancien plan d'eau

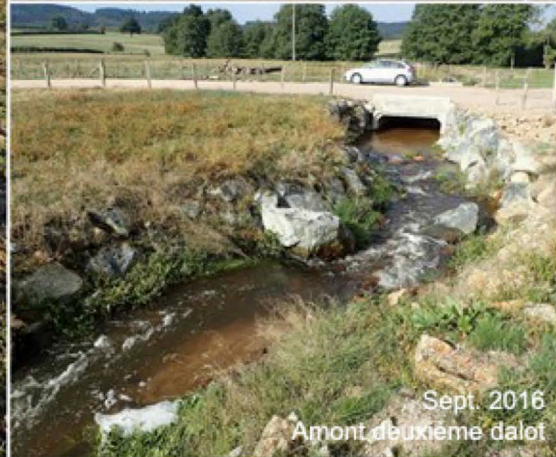
Sept. 2016
Amont deuxième dalot

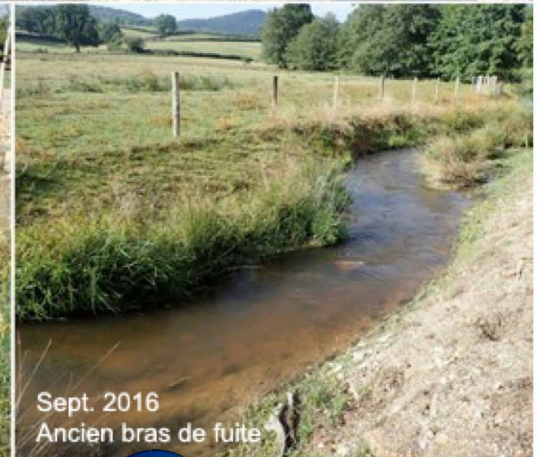
Sept. 2016
Ancien bras de fuite
