## TRAVAUX 2017 DE RESTAURATION ÉCOLOGIQUE DU ST GENTIEU AU PLAN D'EAU DU MOULIN NEUF

La société d'ingénierie écologique et des milieux aquatiques CE3E a réalisé la conception et suit actuellement les travaux de restauration de la continuité écologique et d'aménagement des milieux aquatiques en cours de réalisation depuis fin mai par l'entreprise CHOIGNOT. Les travaux consistent en :

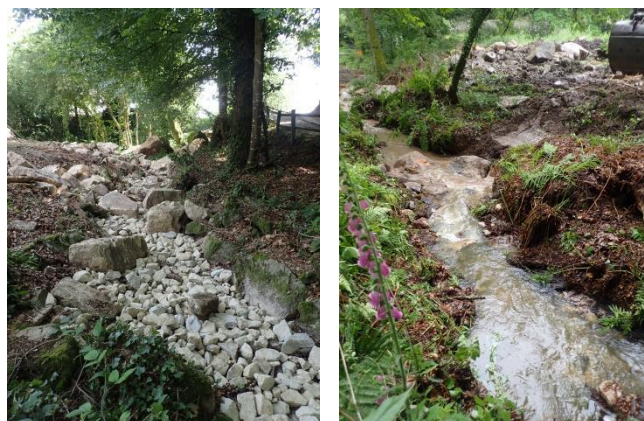
*Nouveau lit du St Gentien en cours d'aménagement avant mise en eau et test en eau*

L'utilisation d'un fossé de surverse de crue qui après abaissement de la retenue d'eau d'un mètre va permettre de contourner l'ouvrage hydraulique et recréer un nouveau ruisseau du St Gentien plus fonctionnel et attractif pour la libre circulation des poissons que les promeneurs pourront voir en longeant le chemin.

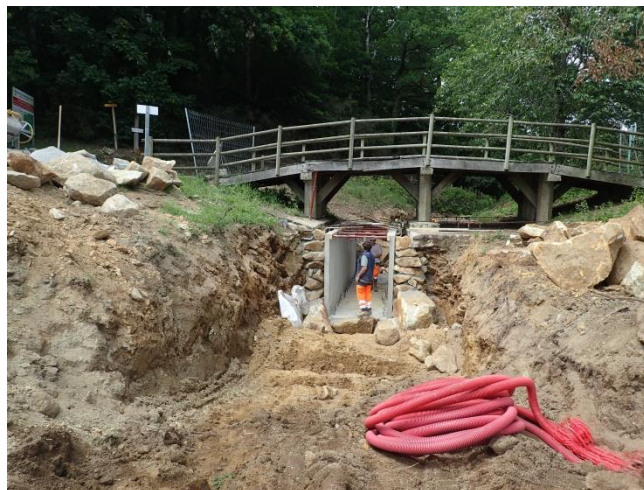
*Aménagement de la prise d'eau du nouveau lit du St Gentien*

Un dispositif de franchissement de la prise d'eau du nouveau lit sous la passerelle qui comporte une rampe latérale et des macro-plots avec une rugosité dans le fond du lit qui permet aux poissons de franchir le dispositif avant d'arriver au plan d'eau pour remonter ensuite les confluent.

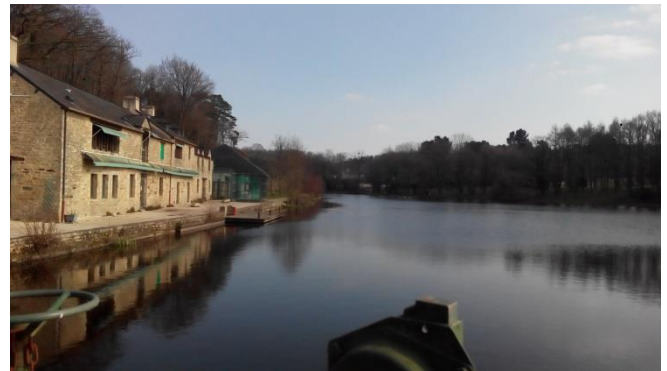
État initial de l'étang (mars 2016)

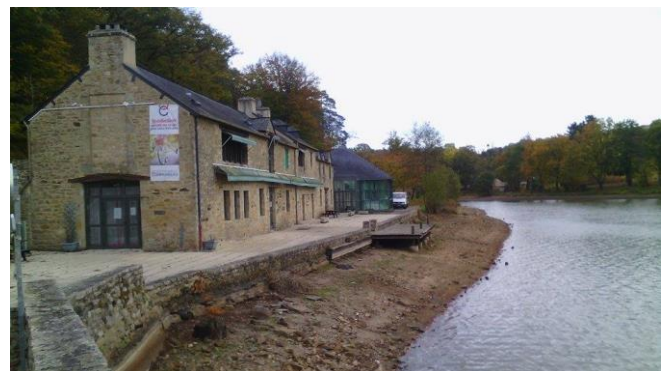
État à -1 m de l'étang (déc. 2016)

Ces actions sont complémentaires à l'abaissement du plan d'eau de 1 m visant à reconquérir 6 ha de prairies humides qui vont épurer l'eau chargée en azote et en phosphore des nombreuses sources et sourcillons qui arrivent directement sans effet tampon dans le lac, favorisant l'explosion des algues bleues qui décline la qualité des eaux de baignade.

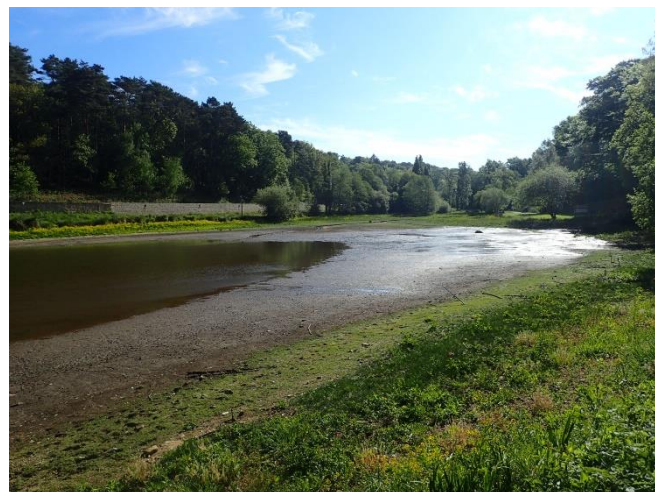
Prairies humides en cours de formation suite à l'abaissement de la retenue

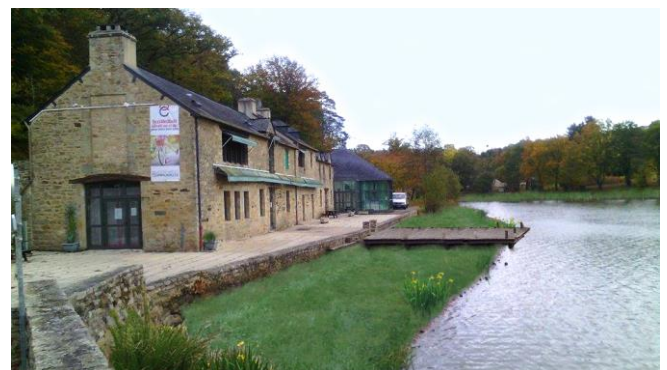
Photomontage de l'étang aménagé
