RESTAURATION DE LA CONTINUITÉ ÉCOLOGIQUE DÉRASEMENT DU BARRAGE DE L'ENFERNAY SUR L'ORNE À ST-REMY-SUR-ORNE RENATURATION DU SITE

Domaine : RCE, Renaturation, Hydraulique

Type de prestation : Étude + MOE

Date de prestation : 2010 - 2013

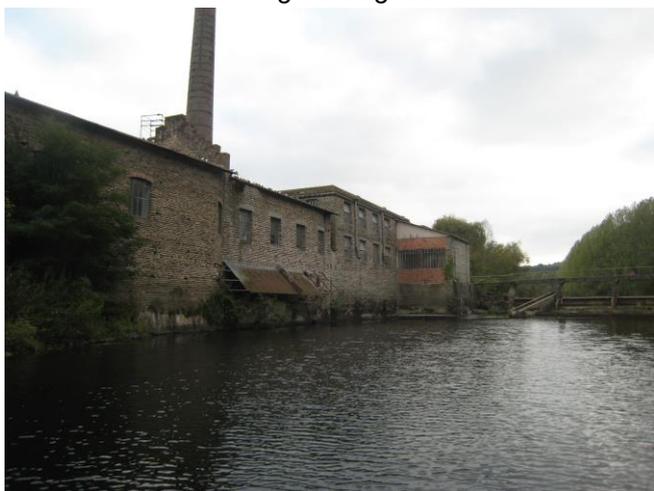
Barrage de l'Enfermay

Le barrage, d'une **centaine de mètres** de large, occasionnait une hauteur de chute de 2,45 m et un remous de 1200 m jusqu'au déversoir de Maisons-Rouges. L'arrêt de l'hydroélectricité et la retenue d'eau favorisaient des eaux stagnantes, un colmatage important du lit, une rupture des écoulements défavorable à l'atteinte du bon état physicochimique, biologique et hydromorphologique de l'Orne.

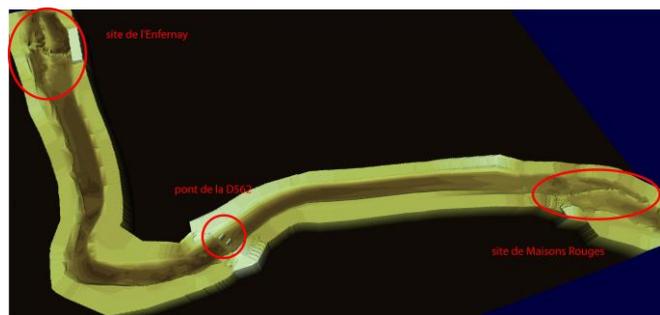
Modélisations 1D, 2D et 3D selon les tronçons

Modélisation 3D

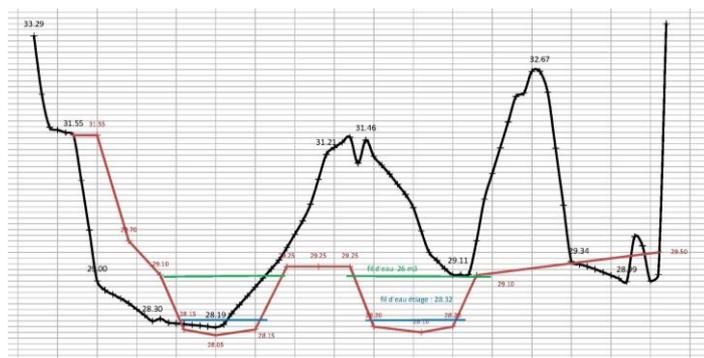
Profil en travers au barrage de l'Enfermay

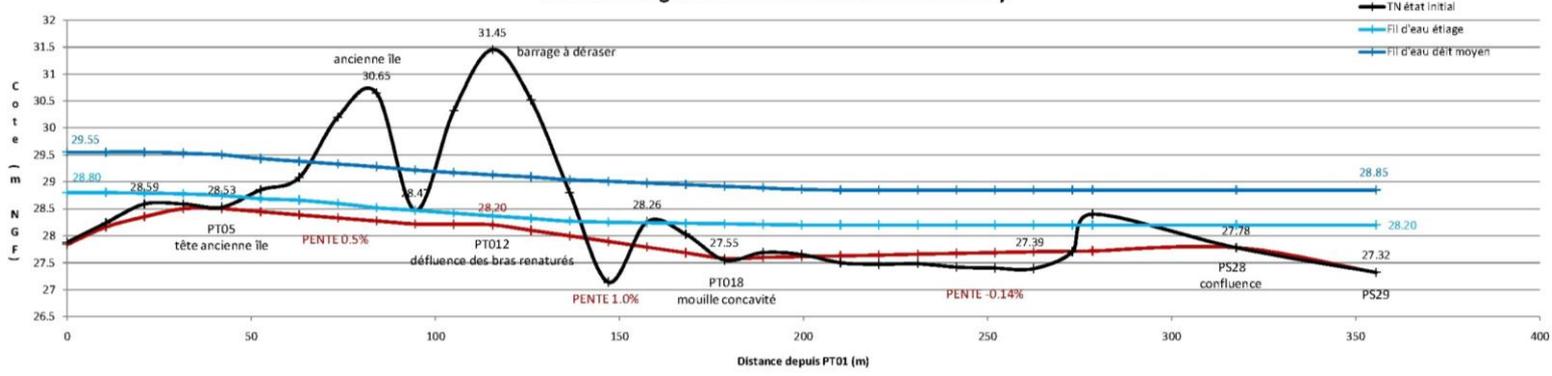
Profil en long du bras en rive droite sur l'Enfermay

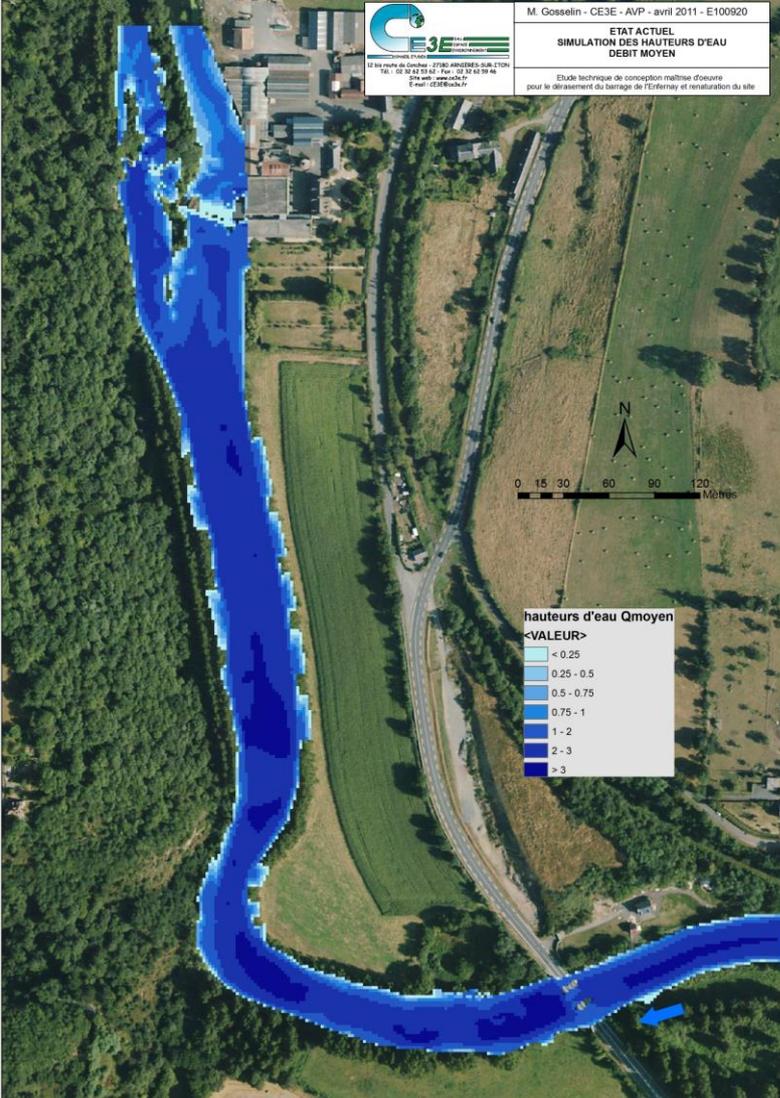
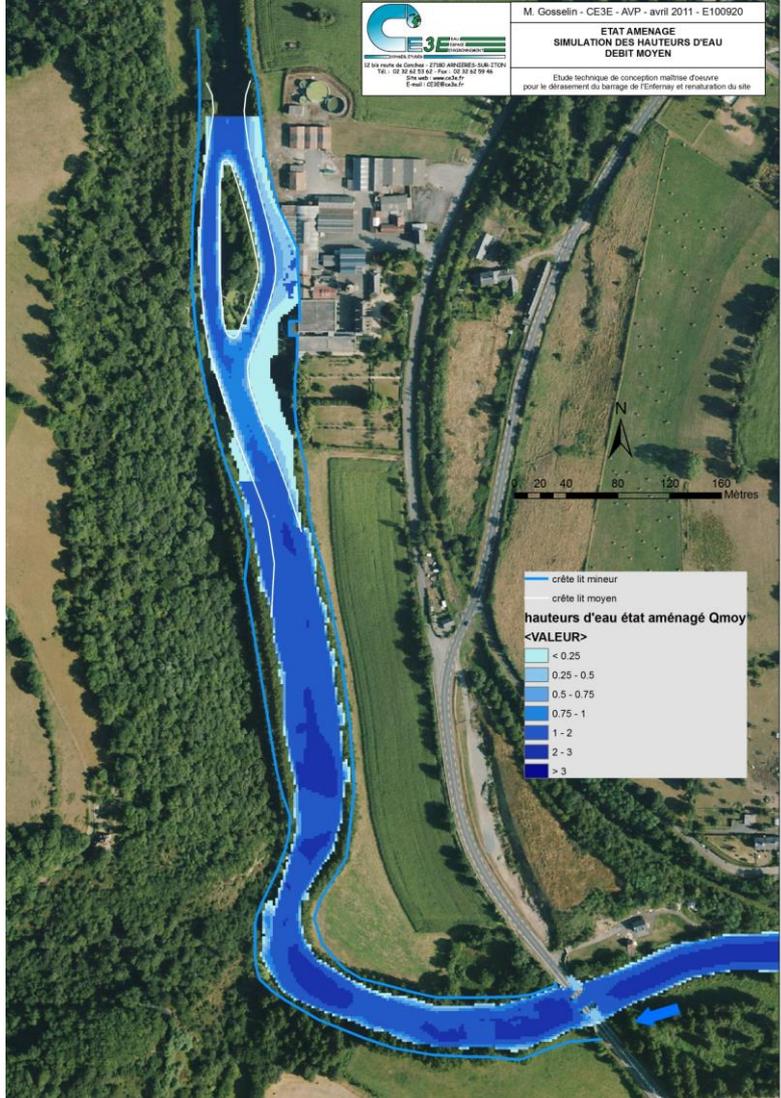
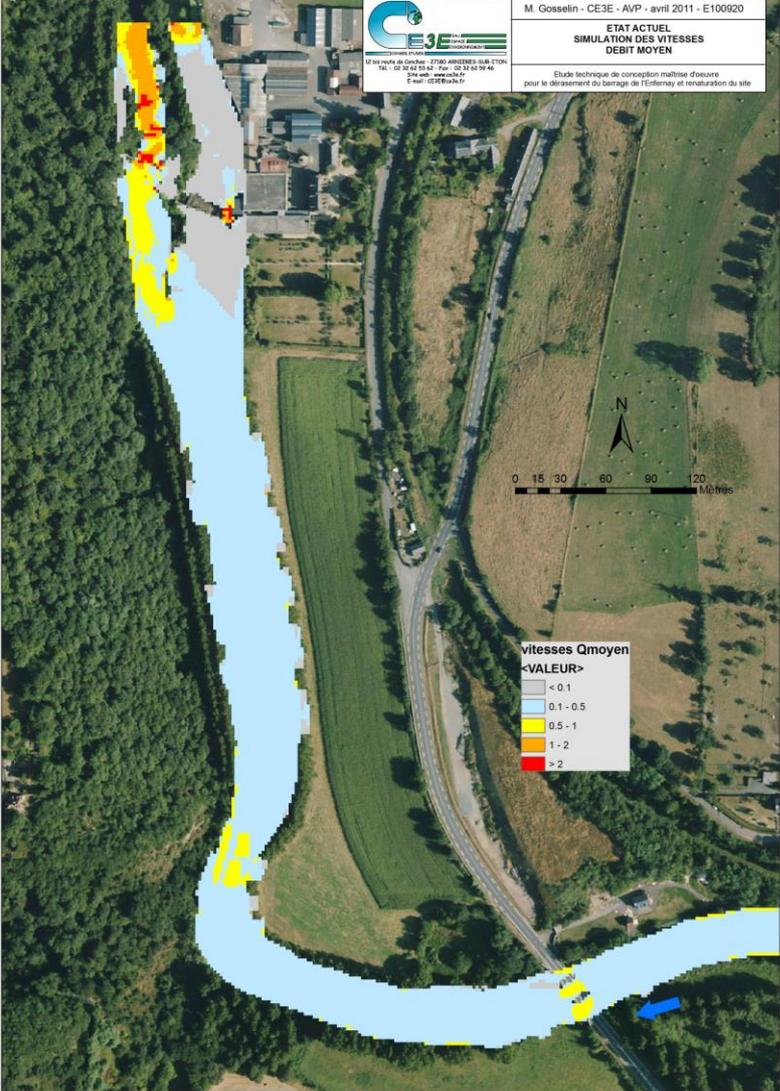
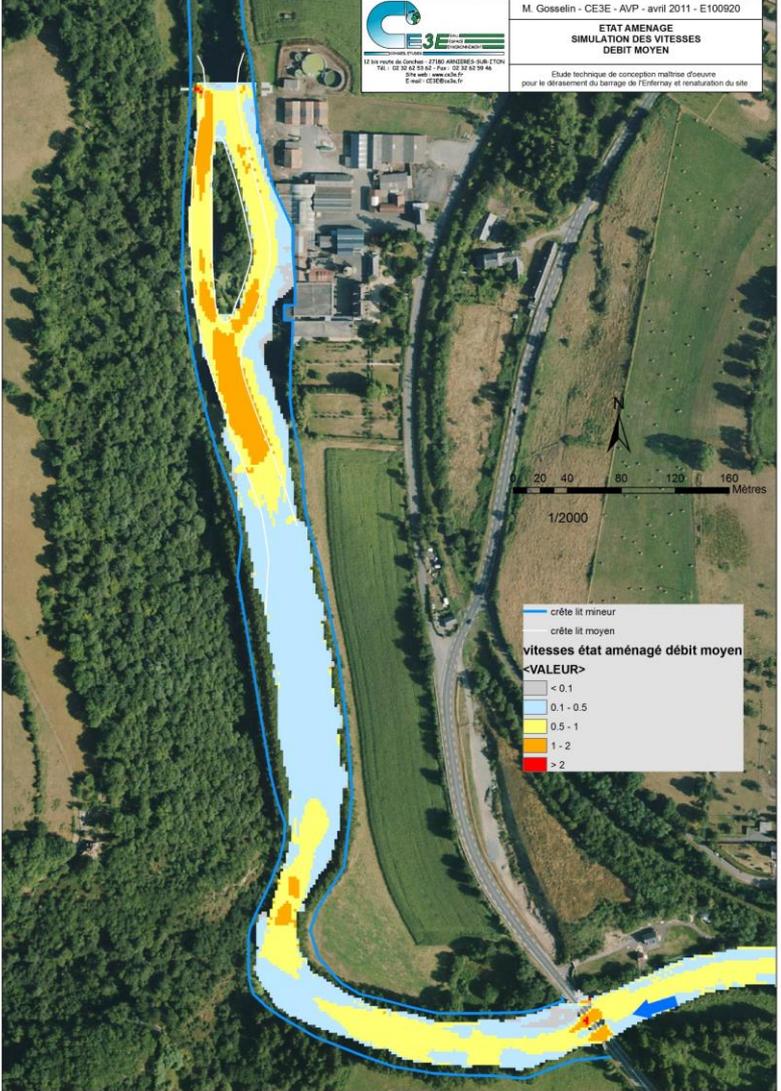
**PROJET
BARRAGE DE L'ENFERNAY**

Etude technique de conception maîtrise d'oeuvre
pour le dérasement du barrage de l'Enfermay et renaturation du site

Arasement de toute la surface de l'île en conservant une réhausse de 0.5 m au dessus fil d'eau moyen.
Surface restante : 2780 m²

Réfection de la berge et recréation d'une ripisylve étagée
Linéaire : 300 m

Démantèlement et dérasement des ouvrages du bras de décharge

Protection de la tête d'île, par des enrochements

Reprofilage et façonnage en courbe d'un lit moyen d'une largeur de 20 à 25 m dans le lit mineur.
Linéaire : 350 m

Dérasement de la pointe de l'île

Formation d'une terrasse alluviale, submersible dès les hautes eaux
Surface : 1400 m²

Démantèlement et dérasement des ouvrages du bras usinier.

Conservation du local de la turbine et de la prise d'eau

Formation d'une terrasse alluviale, submersible dès les hautes eaux
Surface : 4550 m²

Réfection de la berge en pente douce et recréation d'une ripisylve étagée
Linéaire : 500 m

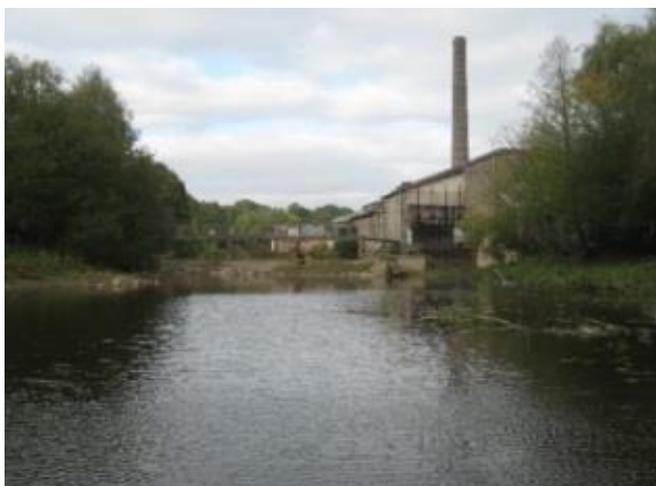
Barrage de l'Enfermay – Avant

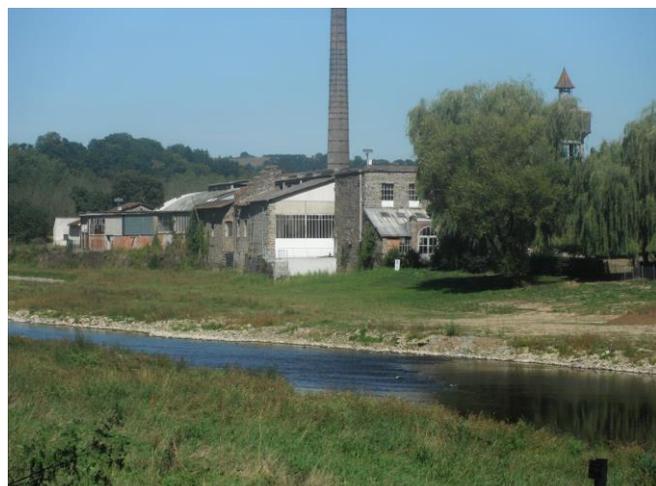
L'Enfermay - Après

L'effacement du barrage de l'Enfernay a permis dès 2012 de reconquérir un tronçon de 5,4 km du fleuve Orne avec :

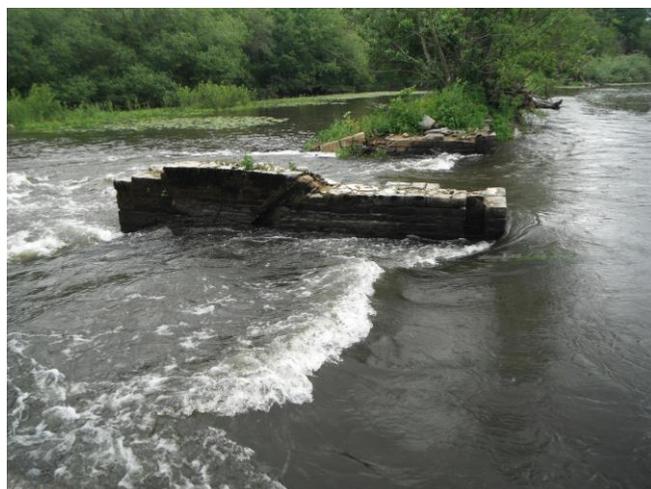
Seuil de Maisons-Rouges – État initial – 2012

Le site hydraulique était constitué d'une prise d'eau usinière partiellement obstruée, d'un vannage de décharge qui a été démantelé et d'une chaussée déversoir qui barre l'Orne en diagonale et présente de nombreux déchaussements et infiltrations. La végétation pionnière a colonisé l'ouvrage hydraulique en l'absence d'une surverse active en régime normal.

Malgré le rétablissement partiel du transport solide suite à l'ouverture au droit du seuil de l'ancien vannage de décharge, le déversoir influence fortement le profil hydromorphologique de l'Orne avec un pincement des écoulements à 90 °.

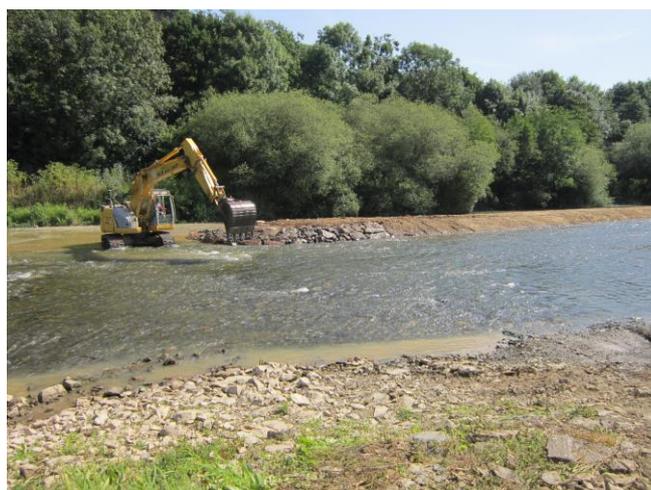
En cours de chantier – 2013

- Dérasement de la partie transversale de la chaussée
- Arasement de la partie longitudinale de la chaussée
- Dérasement des ouvrages maçonnés résiduels (pile, seuil, mur, etc.)
- Création d'une terrasse alluviale en intrados avec talutage de berge
- Création d'un lit moyen et d'étiage préférentiel
- Comblement de la fosse de dissipation

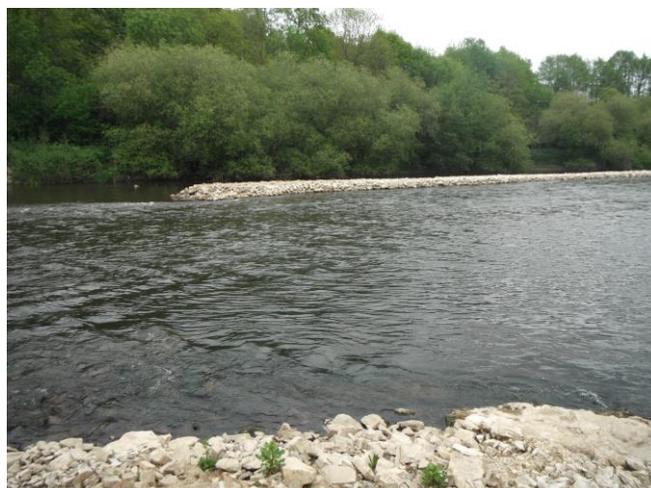
Après travaux – 2013

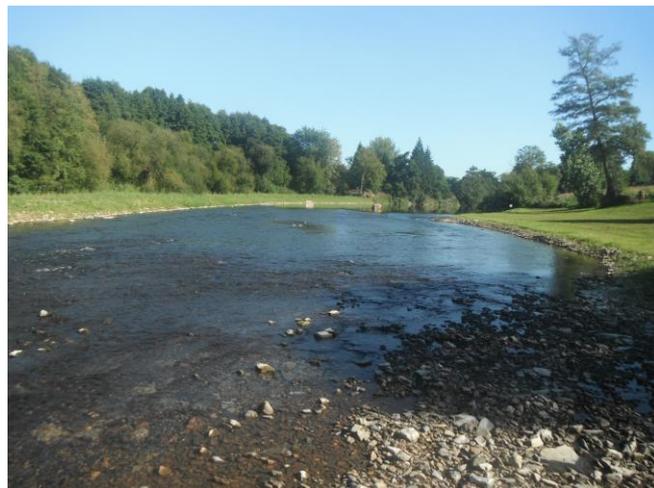
Fraysères à brochets – 2013

- Continuité écologique pérenne
- Mise en fonctionnement de frayères mixtes salmonicoles et cyprino-ésocicole, avec un dénoisement de 40 cm pour un débit de 26 m³/s et de 15 cm pour un débit de 100 m³/s

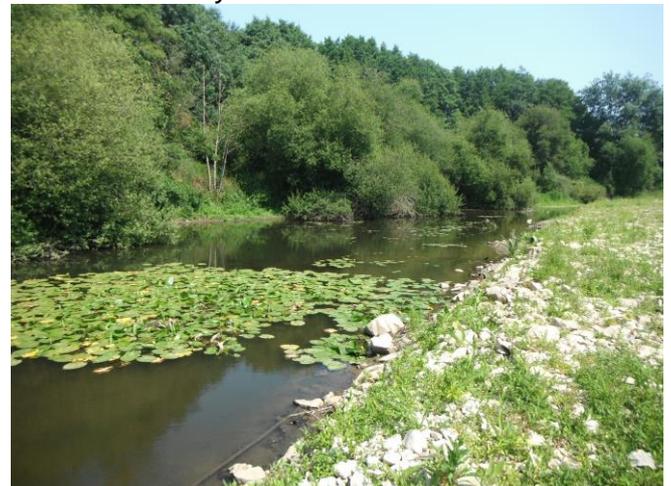
< Fraysères à truites – 2013
