ÉTUDE HYDRAULIQUE DES ÉCOULEMENTS ET INGÉNIERIE DES TRAVAUX DE STABILISATION DU LIT ET DES BERGES DE LA RISLE À L'USINE COMPIN À BRIONNE

DONNÉES GÉNÉRALES

Localisation : Brionne (27)

Client : Syndicat Intercommunal de la Basse Vallée
de la Risle (SIBVR)

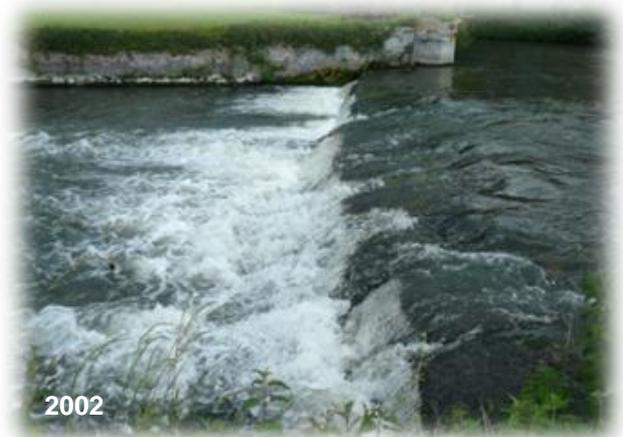
2002

Suite à la fermeture de la microcentrale en 2000, il a été fait un mauvais choix de scénario de Restauration de la Libre Circulation des poissons migrateurs sans études de faisabilité, ni hydraulique, ni géotechnique :

- 30 000 € de travaux d'arasement de 2 ouvrages
- Au lieu de 60 000 € de passe à poissons
- Objectif de continuité piscicole non atteint, le seuil amont reste infranchissable en régime moyen et étiage (70 cm de hauteur de chute résiduelle).

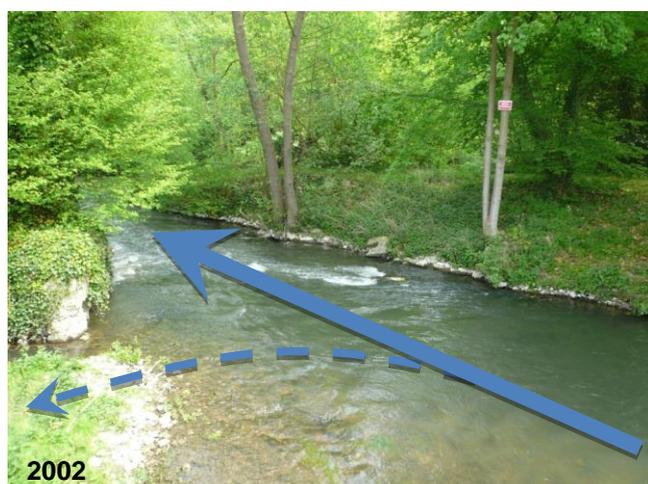
2002

- Arasement total du seuil aval
- En 2 ans, ajustement hydromorphologique brutal de la rivière
- Érosion régressive avec une incision du lit de 1,10m
- Érosion et recul des berges généralisés en rive gauche
- Érosion progressive à l'aval de la confluence sur la berge opposée
- Chute de nombreux arbres

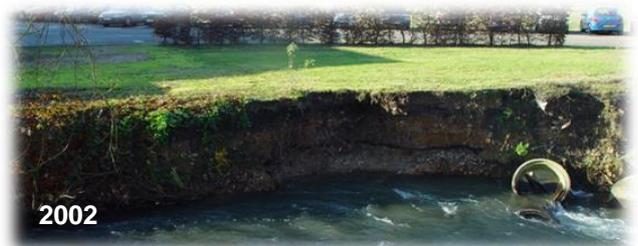
2002

- Incision du lit
- Affaissement du pont de l'industriel
- Impossibilité pour l'industriel de circuler sur son site
- Astreinte de 20 000 € au Syndicat
